# 校園職業災害案例

(不含實驗室)

勞動部職業安全衛生署中區職業安全衛生中心

110 年 3 月 23 日 編印

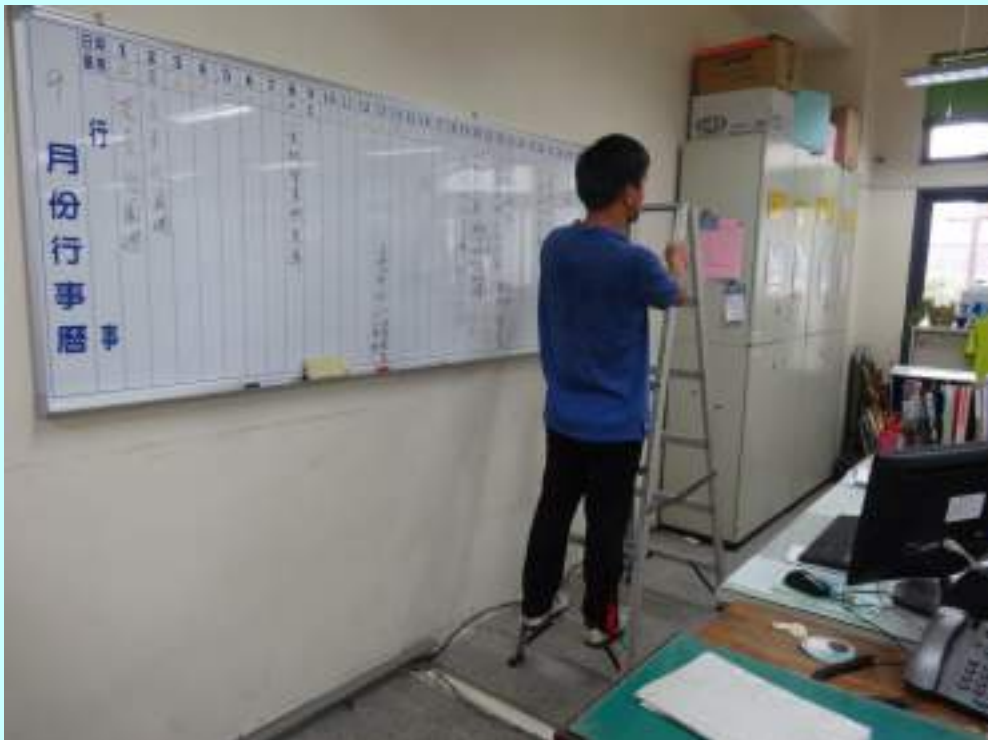
○○國中所僱勞工陳○○於 105 年 9 月 1 日 10 時 45 分許，在該校學生事務處使用合梯安裝(站立高度約 45 公分)新白板，完成後自合梯下來時(一腳站立於第 2 階(約 45 公分)、另一腳站立於第 1 階(約 23 公分))，疑似未踏穩或暈眩跌落地面，因撞擊頭部，由救護車送至○○醫院急救，已於 105 年 9 月 19 日出院。

模擬受傷勞工使用合梯情形(當時陳○○為安裝吊掛白板之螺栓)
